VYBRANÉ HAVÁRIE ZDĚNÝCH STOK V PRAZE

Jan Řehoř¹

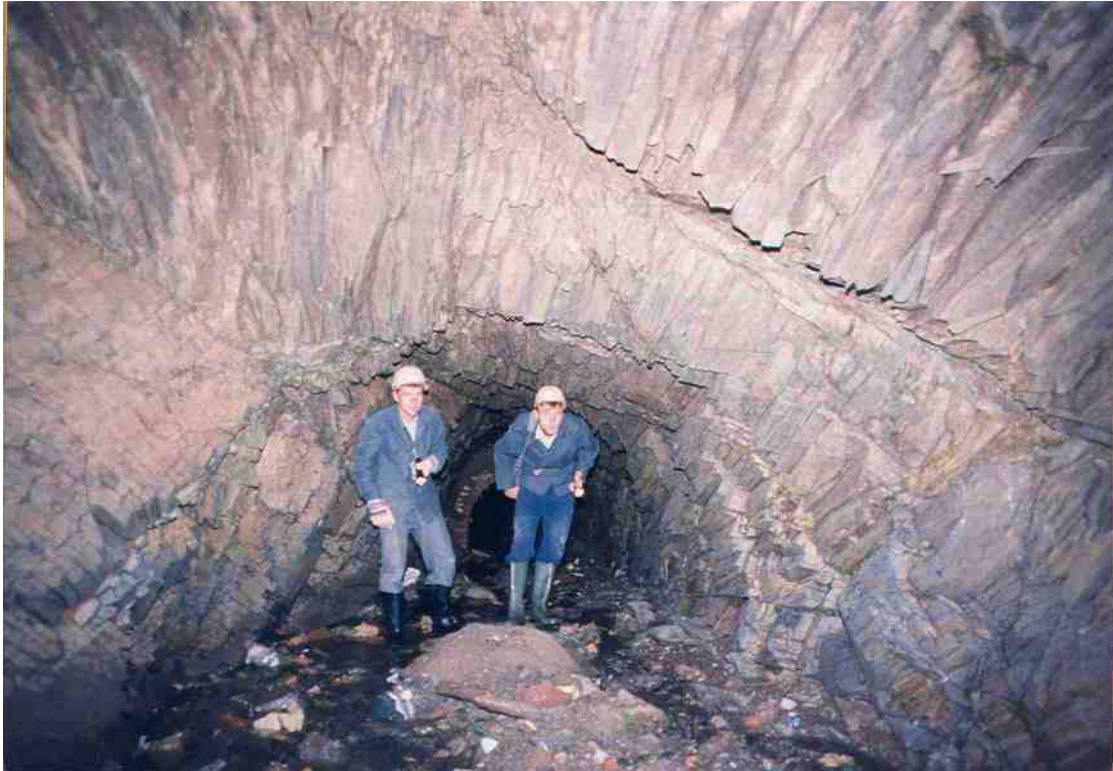
Obr. 1 – Havárie kanalizace Trojská

Začátkem července roku 1996 došlo k havárii na novém sběrači s relativně rychlým průběhem. Konce června byly při pravidelné prohlídce oddělovače v dolní části stoky kanalizační cihly, následující deště velké intenzity znemožnily provedení prohlídky sběrače. Dne 4.7 se 20 m od tramvajové tratě v zelené ploše vytvořil trychtýřový propad hloubky 12 m a průměru 16 m. Byl to první projev, na který navazovaly další, o cca 100 m níže došlo k dalšímu propadu o týden později.

Po přepojení toku byla provedena řádná revize stoky s tím, že bylo odhaleno cca 15 velmi rozsáhlých poškození stoky doprovázených kavernami různých velikostí s tím, že největší dosahovala 6 m výšky a cca 15 m délky. Při radarovém průzkumu byly odhaleny další kaverny a téměř v celé délce stoky nedostatečné zaplnění nadvýlomu a zbytkového prostoru štol vzniklého při budování stoky. Státní stavební dohled nařídil vyklizení domu č.p. 256 jehož stabilita byla ohrožena. Po stabilizaci kaveren stříkaným betonem v kombinaci se sítěmi došlo k zpracování alternativ řešení opravy stoky. V předstihu před vlastní opravou stoky byla provedena v celém úseku dvoustupňová nízkotlaká injektáž do bezprostřední blízkosti stoky, aby došlo ke stabilizaci stávajících nepoškozených úseků. Dolní část stoky byla vybourána do výše 10 řad cihel se zajištěním stability stoky pomocnou konstrukcí. Následně došlo k osazení čedičových žlabů do betonu včetně bočnic s dozděním cihel. V úsecích celkové destrukce stoky byla dozděna jako celek.

Mechanismus iniciačního poškození ostění kanalizační stoky nebyl jednoznačně jasný. Pravděpodobné bylo buďto tahové porušení ostění vnitřním přetlakem nebo rasantní eroze v místech lokálně nekvalitního a náhle uvolněného zdiva při přívalových průtocích. V obou případech se však vzniku a dalšímu průběhu mimořádně rozsáhlé havárie nepochybně podílely volné prostory za rubem ostění stoky. Náklady na opravu havárie se pohybovaly v řádech desítek miliónů Kč.

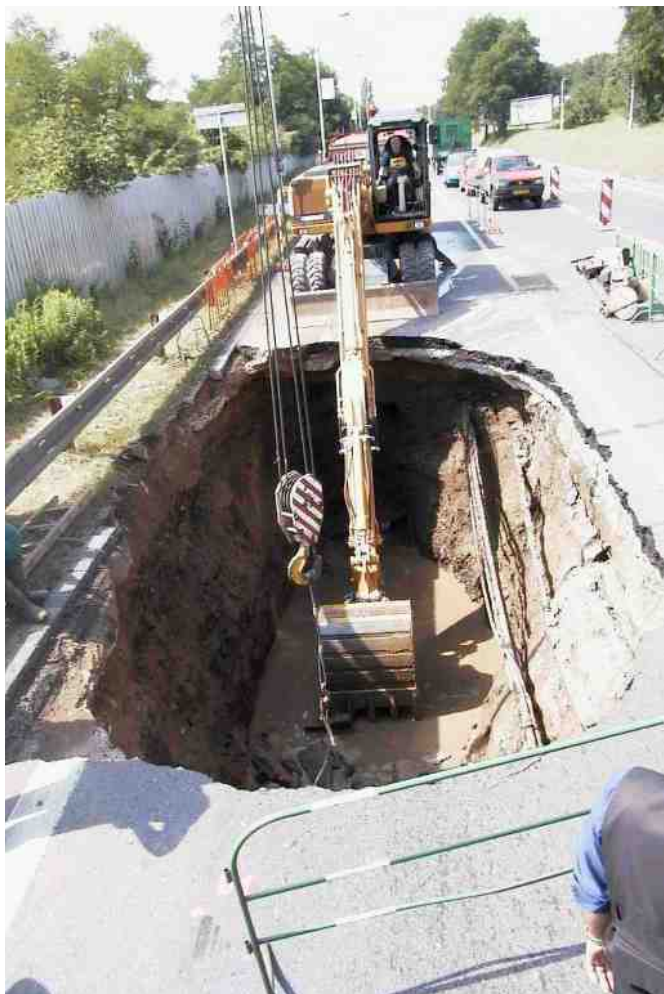
Obr. 2 – Havárie kanalizace Českobrodská

V ulici Českobrodská se nachází zděná stoka 700/1250 mm ve sklonu cca 50 ‰. Průměrný splaškový průtok je cca 30 l/s, dešťové průtoky dosahují hodnot až 3700 l/s při rychlostech 5 m/s. Dne 5.8.2002 byl po 18-té hodině nahlášen propad v ulici Českobrodská v Praze, následně byl vyrozuměn dispečink PVK a.s. Pro zajištění operativního řešení nápravy byl pracovníky dispečinku přizván generální ředitel PVK a.s. Nápravnými opatřeními byly na místě pověřeny firmy Čermák a Hrachovec, Inset a KO-KA s.r.o. Těsně po vzniku propadu byl na ulici Českobrodská omezen provoz jen do jednoho jízdního pruhu s řízením pomocí semaforů. Propad byl v délce cca 12m, šířce cca 4m a hloubce až na stoku, tj. 4-5,5m. Sanace tohoto propadu byla zahájena neprodleně a zároveň byl zahájen průzkum dalších částí stoky z povrchu. Po zajištění jámy vlastního propadu byla provedena kamerová prohlídka stoky v ul. Českobrodská. Podle průzkumů byl v několika úsecích zjištěn deficit hmot nad stokou a vlastní zděná stoka měla místy popraskané nebo chybějící ostění. Největší poškození stoky bylo nalezeno v těsném okolí propadu a v několika místech nad a pod ním. První týden v září byl proveden v nočních hodinách také průzkum prostoru za ostěním stoky zevnitř.

Stoka je dle předběžných hydrotechnických výpočtů i dle „Generelu odvodnění Hl. m. Prahy“ nekapacitní v celé délce. Trvalým přetěžováním a vnitřním přetlakem došlo k jejímu

poškození, které vedlo až k propadu terénu. Vzhledem k tomu, že stoka je nekapacitní, bylo od začátku uvažováno o provedení obtoku pro převedení celého průtoku. Tento obtok by byl podle jednotlivých variant řešen buď jako dočasný pro umožnění zkapacitnění stávající stoky nebo jako trvalý, který by po dokončení sanace havárie a opravy stávající stoky zůstal v

Mechanismus iniciačního poškození ostění kanalizační stoky se dal hledat z přilehlých úseků stoky v místě poškození. Ze stavu stoky před havarovaným úsekem bylo zřejmé, že stoka byla narušena rychlým prouděním vody s vymletím spár a lokálním uvolněním cihel. V dlouhodobém horizontu docházelo k pronikání vody do podloží stoky, kde byl vyplavován jemný materiál. Intenzivní srážky na **nekapacitní** stoce pak způsobily prasknutí stoky, která neměla ve svém okolí oporu a během krátké doby došlo k vytvoření velké kaverny.

provozu jako paralelní stoka. Bylo rozhodnuto vybudovat paralelní stoku z tvárné litiny DN 1200mm. V předchozí fázi však nejprve došlo k sanaci propadu a k sanaci stávající stoky 700/1250mm v rozsahu cca 60 m. K obnově došlo v těžní šachtě rozměru 5,5 x 13,7 m, stoka byla vyzděna z kanalizačních cihel doplněných čedičovými žlaby. Paralelní stoka byla a stále je budována v několika etapách, kompletní dokončení je zatím nejasné vzhledem ke komplikaci s majetkoprávními problémy v oblasti.

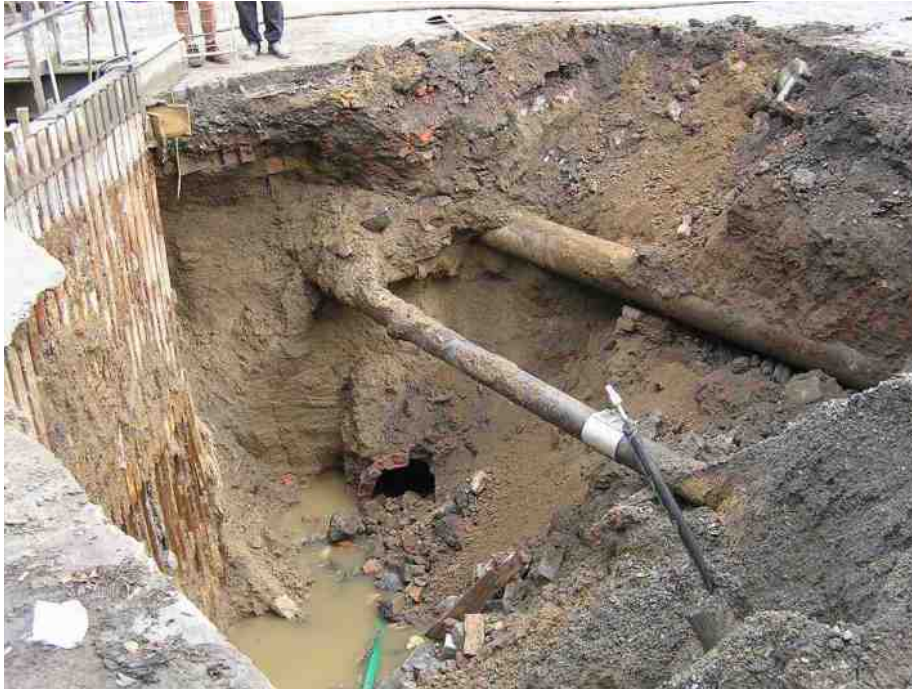
Obr. 3 – Havárie kanalizace Kováků

V ulici Kováků v Praze 5 se nachází jednotná kanalizace 700/1250 mm. V roce 2007 při stavbě kabelového tunelu Smíchov byly zjištěny přítoky a značné zvodnění přístropí štoly. Uvedená kanalizace byla v těsné blízkosti nad štolou. Proto byl proveden optický průzkum, který však neprokázal výrazné porušení konstrukce stoky. Ražba pod stokou proběhla bez závažných komplikací. Havárie byla způsobena přívalovými dešti odpoledne 9. srpna 2007, které navodily tlakový režim ve stoce a došlo ke zhroucení ostění a zavalení stoky v délce min. 5,0m (rozsah poškození patrný v jámě propadu). Během několika následujících hodin se tato porucha projevila vykomínováním nadloží až na terén, kde vznikla jáma o ploše cca 40m². Současně s tím došlo k usmyknutí litinového vodovodního řadu DN210 a odbočujícího DN80. Vzhledem k celkové situaci byly vodovody mimo prostor jámy zaslepeny a řady odstaveny. V boku jámy bylo také odhaleno zčásti ocelové plynovodní potrubí STL DN350.

S velkou pravděpodobností se jednalo o kombinaci nepříznivých okolností, intenzivní deště, historická stoka a minimální krytí mezi stokou a ražbou tunelu. Ačkoliv nebylo prokázáno vědomé zapříčinění havárie kanalizace stavbou tunelu je možné, že tento aspekt hrál v dané situaci roli. Vzdálenost stoky a klenby tunelu činila pouze 60 cm.

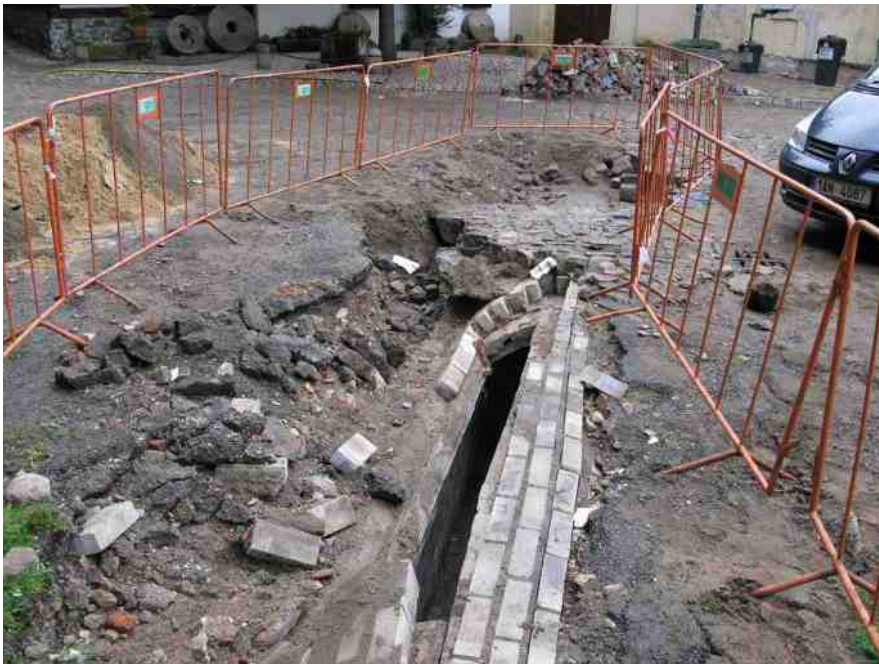
Obr. 4 – Havárie kanalizace Nový Svět

Ve dnech 15. srpna 2010 došlo k havárii dešťové kanalizace v křižovatce ulic Nový Svět a Černínská. Jedná se o zatrubněný potok Brusnice rozměru 1000 x 1050 mm se žlábkem DN 300 mm. Dolní část stoky je zděná do výšky 0,5 m, horní je zaklenutá z keramických dílců. Ve výše uvedeném dni došlo k nadměrné srážkové události, která způsobila roztrhnutí horní klenby stoky v délce cca 10 m. Stoka je v daném úseku vedena s minimálním krytím bez obetonování s předláždění cihlami. Stoku také křížovalo plynovodní potrubí DN 300 mm a vodovodní potrubí DN 100 mm, které zasahovaly celým svým objemem do stokového profilu.

Příčinou havárie byla opět kombinace nepříznivých událostí - extrémní srážky s nízkým krytím kanalizace neumožňující krátkodobé natlakování a zmenšení průtokového prostoru jinými inženýrskými sítěmi. Současně probíhaly úpravy na povodí stoky, přepojení pro jiné související stavby, což negativně ovlivnilo průtokový režim ve stoce.

Vzhledem k možnému opakovanému natlakování byla stoka v celém úseku mezi šachtami 249,54 a 248,60 opravena železobetonovou konstrukcí obdélníkového profilu, stávající potrubí křížující průtok se podařilo odstranit. Vodotěsně byly zajištěny i vstupy do kanalizace a vpusti zaústěné do kanalizace v daném úseku.
