# DEFINITIVNÍ OSTĚNÍ KABELOVÉHO TUNELU VLTAVA

## FINAL LINING OF THE VLTAVA TUNNEL

Článek popisuje systém opatření sloužících k zajištění vodonepropustnosti definitivního ostění při výstavbě kabelového tunelu pod řekou Vltavou.

The article deals a design of the waterproof final lining in the Vltava tunnel.

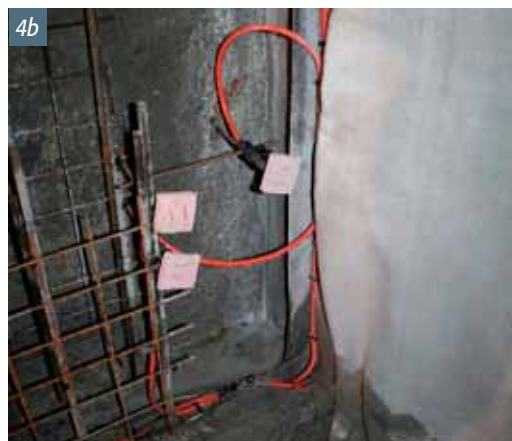
Obr. 3 Schéma aktivace těsnícího plechu  
Fig. 3 Principle of sealing plate

**Vodotěsnost pracovních spár** byla zajištěna použitím těsnících plechů oboustranně pokrytých speciální minerální vrstvou. Dostane-li se do blízkosti této vrstvy voda, rozběhne se chemická reakce, během níž se vytváří krystalické jehličky postupně prorůstající do pórové struktury betonu – tím z něho vytlačují vodu. Dokonalé spojení těsnícího plechu s betonovou směsí je zajištěno zdrsňeným povrchem plechu a omezením velikosti maximálního zrna kameniva použitého pro betonovou směs. Pro bezpečné zaručení vodotěsnosti pracovních spár byly těsnící plechy doplněny pojistným systémem injektážních hadiček s vyústěním po 10 m.

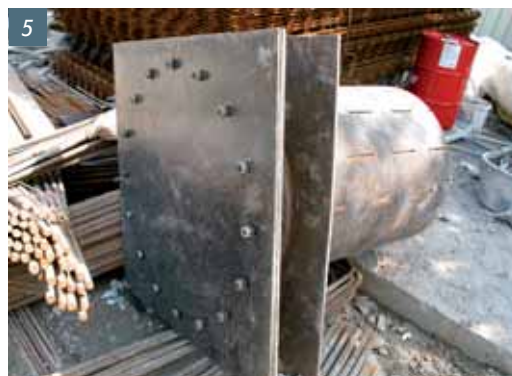
Obr. 5 Provizorní uzavření jímky  
Fig. 5 Temporary closing of sump

Zajímavým problémem bylo uzavření čerpačích jímek ve dně šachty K35. Jímka měla pouze dočasnou funkci a v konečném stadiu mělo dojít k jejímu zabetonování tak, aby dno šachty vydrželo tlak 43 m vodního sloupce. Silné přítoky vody do díla neumožňovaly zastavit čerpání na dobu nutnou ke stykování nosné výztuže svary či chemickými kotvami. Nosné napojení výztuže bylo tedy realizováno šroubovanými spojkami LENTON (P13+P15). U tohoto systému stykování nedochází ke snížení únosnosti výztužných prutů vlivem spojek a lze uvažovat jejich plné využití.

Postup při uzavírání čerpačích jímek byl následující: po dokončení definitivního ostění tunelu a šachet byl otvor ve dně šachty provizorně uzavřen ocelovým poklopem. Tím došlo k postupnému vyrovnání hladiny podzemní vody na původní hladinu. Následně byla uskutečněna prohlídka definitivního ostění za účelem zjištění možných průsaků. V případě zjištění lokálních průsaků mohl být ocelový poklop odstraněn a sanační práce prováděny při sníženém vodním tlaku za definitivním ostěním. Po úspěšném dokončení sanačních prací se mohlo přistoupit k napojení výztuže a zabetonování dna šachty.

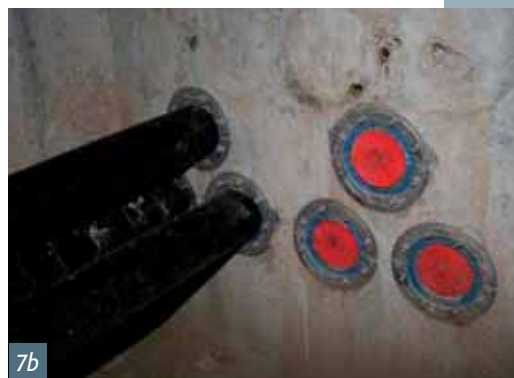
7b

Obr. 7 Stav KT Vltava po 12 měsících provozu, a) b)

Fig. 7 Vltava tunnel after 12 months of using, a) b)

Při prohlídce KT Vltava uskutečněné v září 2009 (tzn. po dvanácti měsících provozu) nebyly zjištěny žádné průsaky do díla. Systém opatření sloužících k zajištění vodonepropustnosti definitivního ostění je tedy možné považovat za zcela funkční a účinný. Závěrem je třeba poděkovat investorovi, který na své stavbě umožnil aplikovat popsanou technologii.
