ODVODŇOVACÍ ŠTOLA STRAHOVSKÉHO AUTOMOBILOVÉHO TUNELU DRAINAGE GALLERY FOR THE STRAHOV AUTOMOBILE TUNNEL

VÁCLAV KRCH, RADOVAN CHMELAŘ, LIBOR SÍLA, RICHARD KUK, RADKO RIEGER

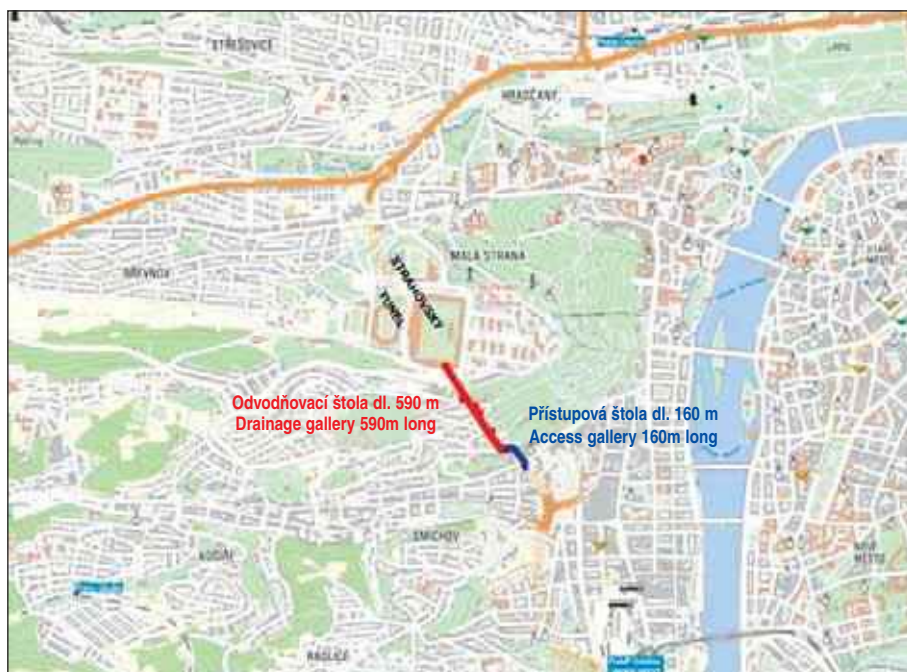
Obr. 1 Přehledná situace Strahovských tunelů a odvodňovací štoly
Fig. 1 Synoptic layout of the Strahov tunnels and the drainage gallery

Portál odvodňovací štol se nachází v podzemním obslužném vjezdu do Strahovských tunelů. Přístup pro výstavbu štol je z ulice Kobrovy v Praze 5 (obr. 1). Odvodňovací štola se skládá ze dvou částí. Do staničení km 0,160 se jedná o přístupovou část odvodňovací štol, která zprava obchází jámu hloubeného úseku Strahovských

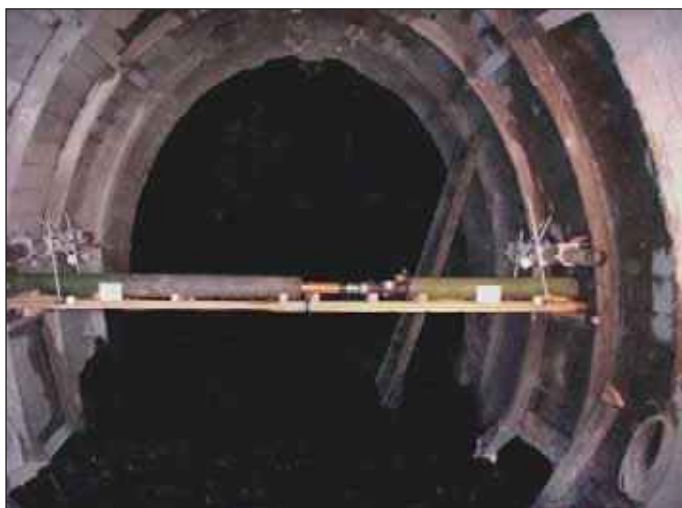
Obr. 5 Rozpěrná statická zatěžovací zkouška použitá pro zjištění reálných hodnot modulu přetvárnosti drenážní šterkové vrstvy v ostění odvodňovací štoly

Fig. 5 The plate loading test used for the determination of real values of modulus of deformation of the drainage gravel layer in the gallery lining

hodnoty modulu přetvárnosti uložené vrstvy kačírku. Dvěma statickými rozpěrnými zatěžovacími zkouškami (obr. 5) byla ověřena reálná míra zhutnění drenážních zásypů v ostění odvodňovací štoly a zjištěné hodnoty byly doporučeny pro zmíněné statické výpočty. Návrh železobetonových pažin vychází též ze zatížení, která byla ověřována matematickým modelováním MKP.
