## Havárie kanalizační stoky na Pražském hradě

Článek je zaměřen na sanaci havárie kanalizační stoky, která se nachází ve svahu se sklonem 31°. Sklon nivelety potrubí je v tomto úseku 600 ‰. Původní technické řešení, skluz, se ukázalo jako nevyhovující, a proto bylo nahrazeno spadištěm a odtokovou stokou.

**Stavba:** Havárie stoky DN 500, Praha 1 – Hradčany

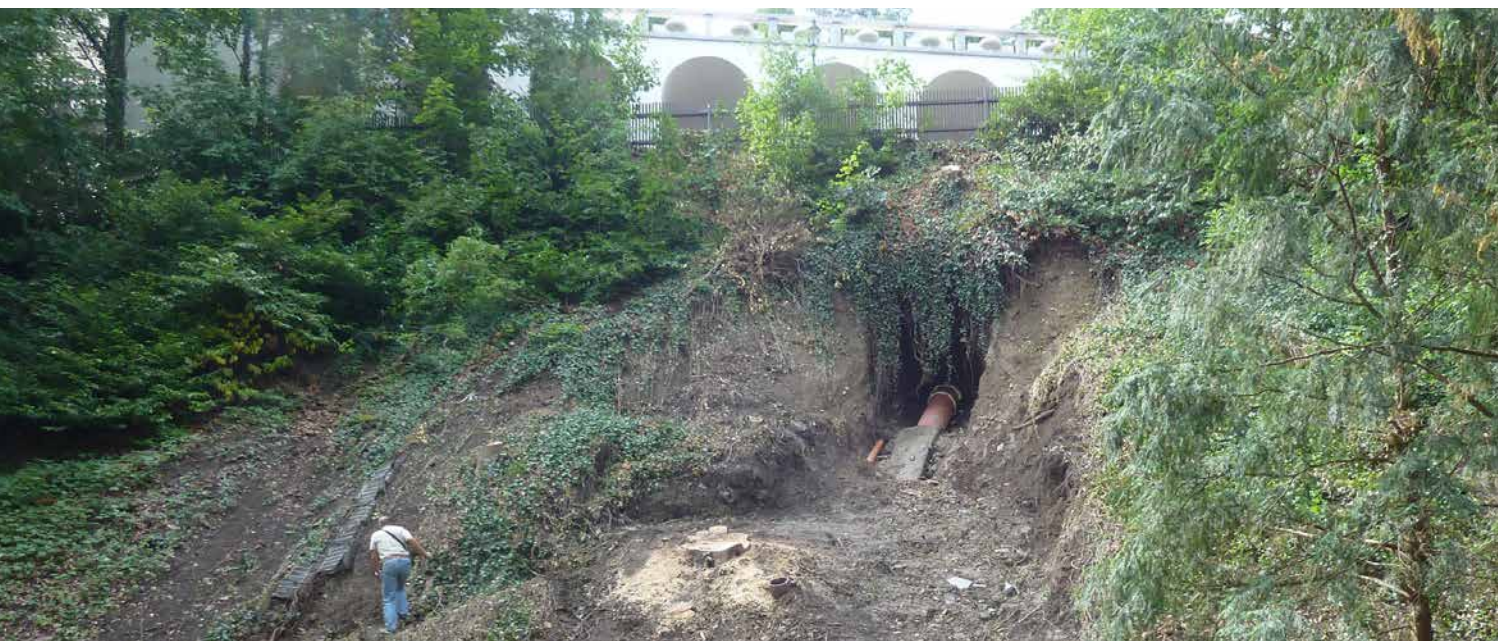
▲ Obr. 1 Rozsah havárie

Počátkem června 2018 zasáhla Prahu silná bouřka. Na Pražském hradě v místě Jeleního příkopu se vyvrátily vzrostlé stromy, čímž byla poškozena kanalizační stoka uložená mělce pod terénem v prudkém svahu. Po zvodnění narušeného svahu vlivem srážek a odpadní vody z poškozené kanalizační stoky došlo ke ztrátě stability svahu a jeho následnému sesuvu. Důsledkem svahového pohybu byl totální kolaps kanalizační kameninové stoky DN 500.

Pro okamžitou funkční zprovoznění kanalizační stoky byla provedena provizorní

sanace, která spočívala v uložení nového potrubí PVC DN 500 a jeho stabilizaci ve svahu stříkaným betonem.

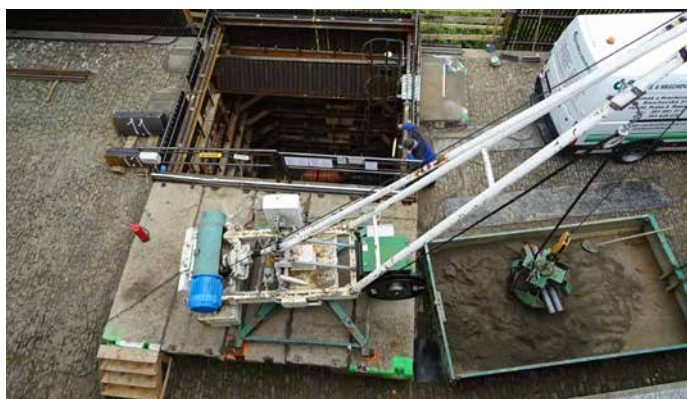
▲ Obr. 4 Hloubení spadišťové šachty

se vyhloubila šachta s obdélníkovým půdorysem o rozměrech 5,2 × 5,0 m. Od hloubky 6,38 m byla šachta zmenšena na profil 3,4 × 3,0 m. Celková hloubka šachty je 21,5 m. Do hloubky 6,38 m byla šachta zajištěna zavěšenými rámy z ocelových válcovaných profilů IPN 200, ocel S235. Od hloubky 6,38 m šachtu zajistila ocelová důlní výztuž korýtkového typu, profilu K21.

Jelikož se šachta nacházela ve svahu, působil na ni zemní tlak pouze ze tří stran. Z tohoto důvodu bylo nutné zajistit její stabilitu proti „vysunutí“ směrem do Jeleního příkopu. Šachta byla ukotvena injekčními zavrtávacími tyčemi TITAN 40/20 délky 6,0 m, sklonu 15°.

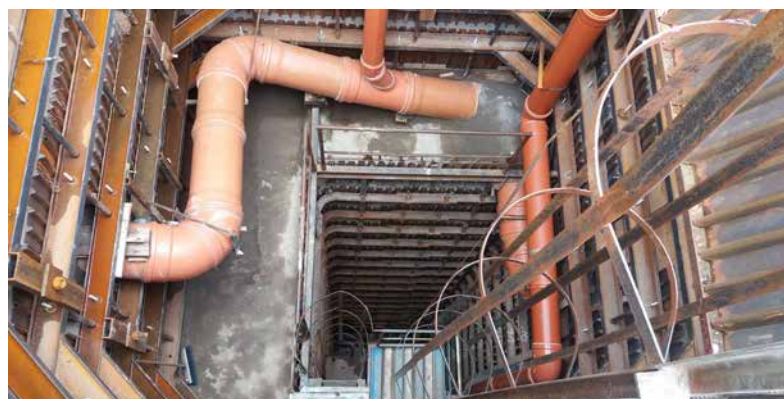
Navržené spadiště lze rozdělit na nátokovou část, spadišťový prostor a uklidňovací prostor. V nátokové části je pro potřeby revidovatelnosti spadiště navrženo svislé „manipulační“ obtokové potrubí DN 300, které lze využít při zahrazení stoky na nátok. Spadiště nemá, po dohodě s provozovatelem, trvalé funkční obtokové potrubí, tzn. splaškový i dešťový průtok je sveden do společného spadišťového prostoru, jenž má čtvercový půdorys o světlych rozměrech 1,0 × 1,0 m a je z opracovaného kamene. Po celé výšce spadišťového prostoru vyčnívají ze stěn opracované kameny – rozražeče, které mají za úkol tlumit kinetickou energii vody. Ve spodní části spadišťové šachty se nachází uklidňovací prostor šířky 1,0 m, výšky 2,0 m a délky 4,0 m. Pro zajištění cirkulace vzduchu a zabránění kavitace (pulsování) je horní část

▲ Obr. 5 Obtokové potrubí

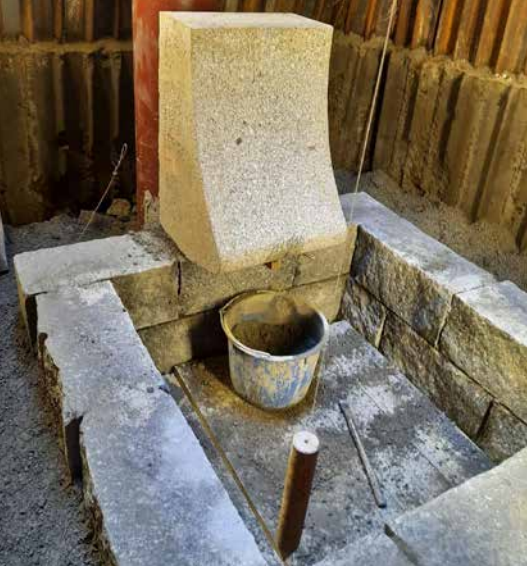
▲ Obr. 6 Spadištvý prostor

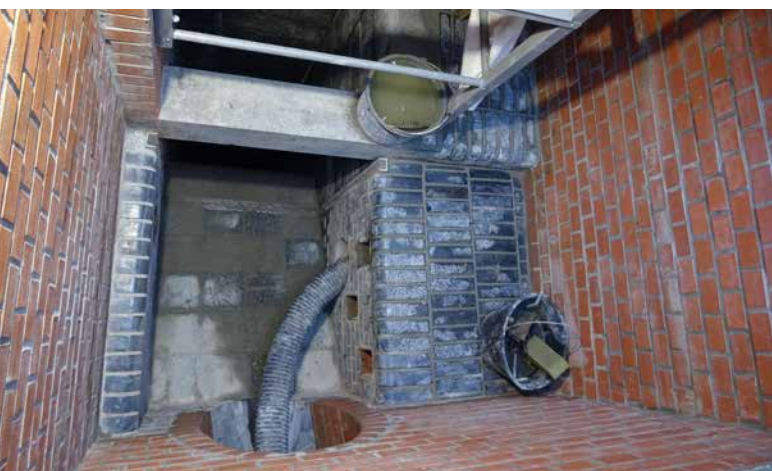
Spadiště je navrženo v místě stávající revizní šachty RŠ1, nacházející se na horní hraně Jeleního příkopu. Nátok do spadiště je stávající zděnou stokou vejčitého profilu 600/1 100, která odvodňuje Hradčanské náměstí a přilehlé ulice směrem přes zahradu Na Baště do Jeleního příkopu. Pro spadiště s nízkým spádem ( $H < 10$  m) se doporučuje použít typového řešení podle městských standardů vodovodů a kanalizací na území hlavního města Prahy. V našem případě však výškový spád činí 15 m. Technické řešení takového spadiště s vysokým spádem je vždy nutné řešit individuálně s ohledem na požadavky investora, provozovatele a místní poměry.

▲ Obr. 8 Nátok spadiště

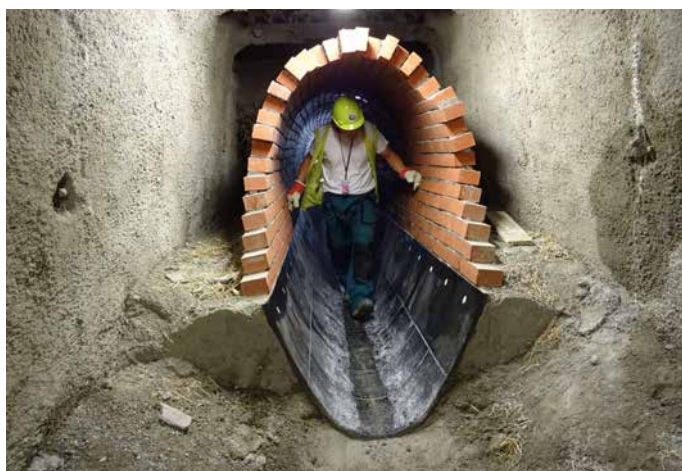
První část odtokové stoky je navržena v ražbě, jedná se o úsek mezi spadištěm a novou revizní šachtou RŠ2. Stoka je v tomto úseku zděná, z kanalizačních kyselinovzdorných cihel, dno stoky tvoří čedičový žlab. V příčném řezu má stoka vejčitý profil 1 000/1 750 a je navržena jako průchozí pro potřeby revidovatelnosti spodní části spadiště. Délka ražené části stoky je 19,5 m. Druhá část odtokové stoky je navržena v otevřeném výkopu, jedná se o úsek mezi novou revizní šachtou RŠ2 a zaústěním do stávající zděné stoky vejčitého profilu 700/1 250. V tomto úseku je odtoková stoka tvořena z čedičového potrubí DN 500. V této části se také nachází nová revizní šachta RŠ3, od níž je potrubí vedeno ve směrovém oblouku, aby bylo možné napojení do stávající zděné stoky prostřednictvím spojné komory. Délka druhé části odtokové stoky činí 20,5 m.

Rážba štolky pro odtokovou stoku měla v příčném řezu lichoběžníkový tvar, svislé rámy byly navrženy z ocelové důlní výztuže korýtkového typu, profilu K21. Vzdálenost ráků činila 0,8 m, stojky ráků byly osazeny do příčných prahů z ocelových válcovaných profilů IPN 160, oceli S235. V koncovém úseku rážby musela být prováděna stabilizující injektaž předpolí, neboť zeminy v nadloží byly značně nasyceny vodou a hrozilo reálné nebezpečí závalu z lokální zvodně.

▲ Obr. 9 Ražená část odtokové stoky
